Vann: Bogstadvannet	Vatnlr: 5252	Kommune: Bærum/Oslo
Kilder: Ånund Kvambekk		Utarbeidet av: Ånund Kvambekk
Revidert: 08.02.2021		Side: 1 av 3

## Bogstadvannet

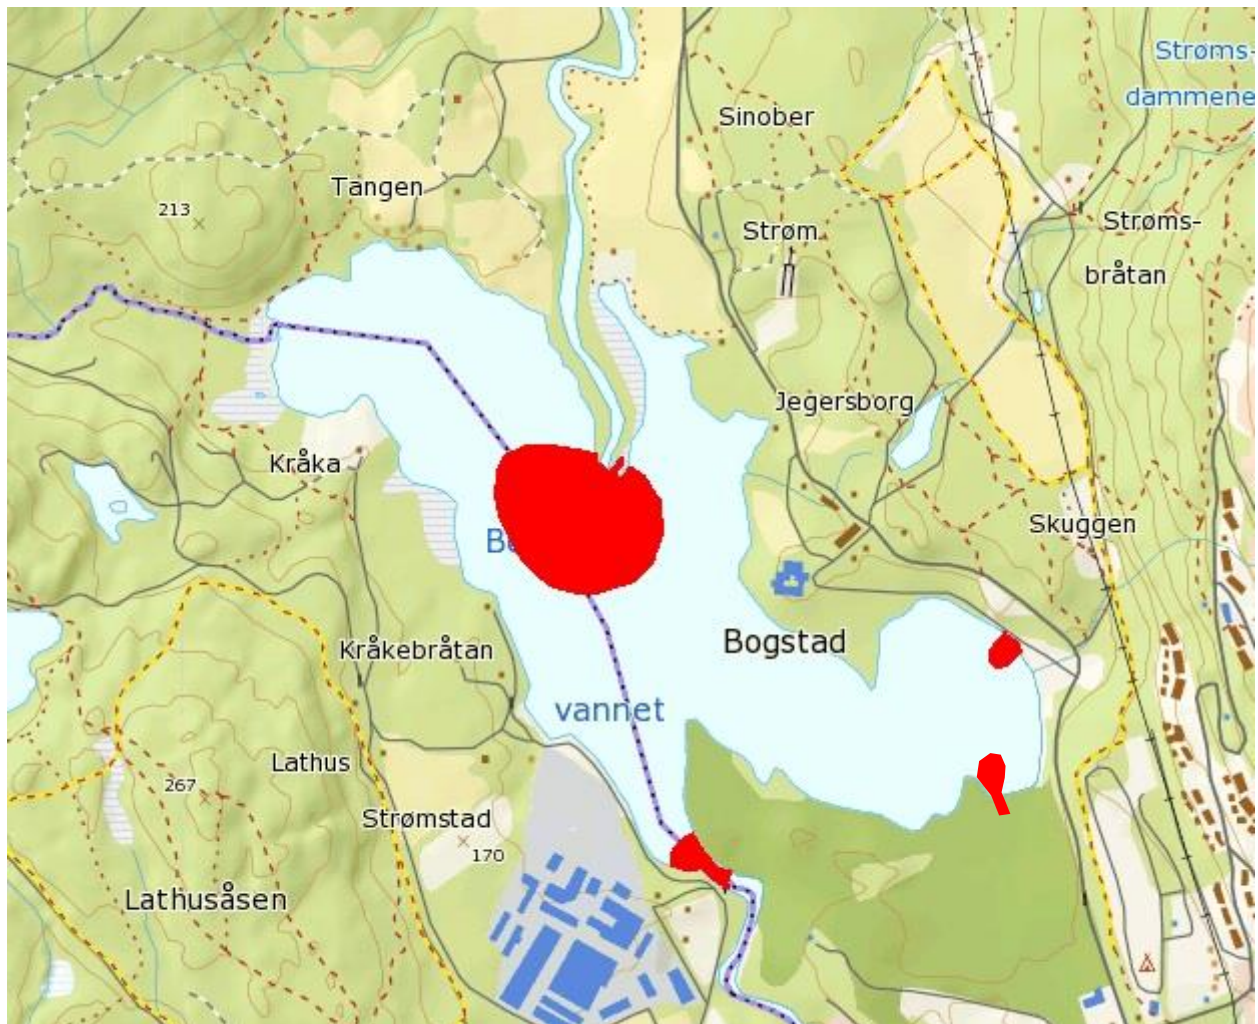
Retten nord for badestranden i sørøst kommer det ut et rør med "varmt" vann, mellom stranden og flytebyggene. Som regel er det et isfritt område som er skarpt avgrenset og svært synlig. Fra 2016 er det også kommet en varmeveksler som gir dårlig is sør for badestranda nær en bukt. Kartet viser de farligste områdene på Bogstadvannet som en alltid bør holde god avstand til. Utenom disse områdene, og området mellom innløp og utløp, er isforholdene ganske stabile på Bogstadvannet. Vannet ble mudret (gjort dypere) i 2017, noe som heller har bedret enn forverret isforholdene. Helt i nordvest er det et forholdsvis beskjedent innløp med periodevis usikker is, og råtnende tømmerstokker danner metangass som kan gi små usikre områder. Les mer om dette og om farlige løpsendringer i innløpsoset fra Sørkedalselva lenger ned i teksten.

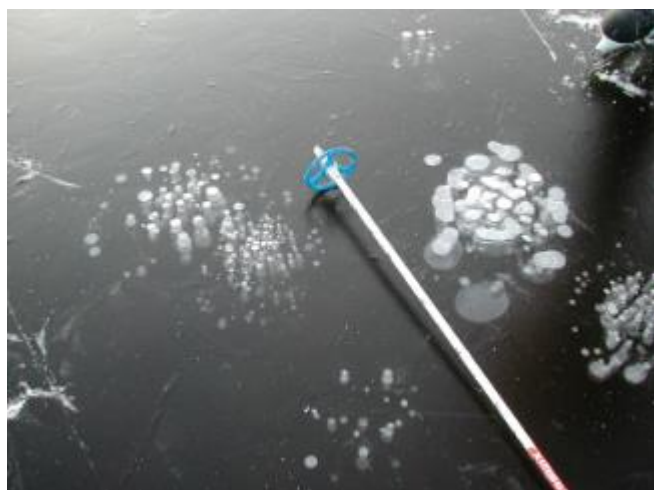
Etter tømmerdriften i vassdraget ligger det mange råtne tømmerstokker på bunnen av Bogstadvannet. Når organisk materiale råtner uten tilstrekkelig oksygen dannes det metangass. Denne gassen frigjøres og flyter til overflaten som bobler. Under isen vil gassen samle seg og forsinke isleggningen rett over gassen. Ofte kaples den etter hvert inn slik at iden består av mange tynne lag over hverandre med gass i mellom. Det er ikke tvil om at man kan trække gjennom isen på et slikt sted, men diameteren er sjelden over en halv meter, og oftest glir man over uten å gå gjennom. Det er ikke dokumentert at slike gasslommer har forårsaket alvorlige ulykker på Bogstadvannet, men man bør være oppmerksom på fenomenet, særlig tidligst i issesongen.
